Schimmelpilze im Fensterfalz

# Nicht nur Symptome behandeln – Ursachen beheben

Autor/Fotos: Jürgen Sieber, Glasermeister und ö.b.u.v. Sachverständiger der HWK Reutlingen

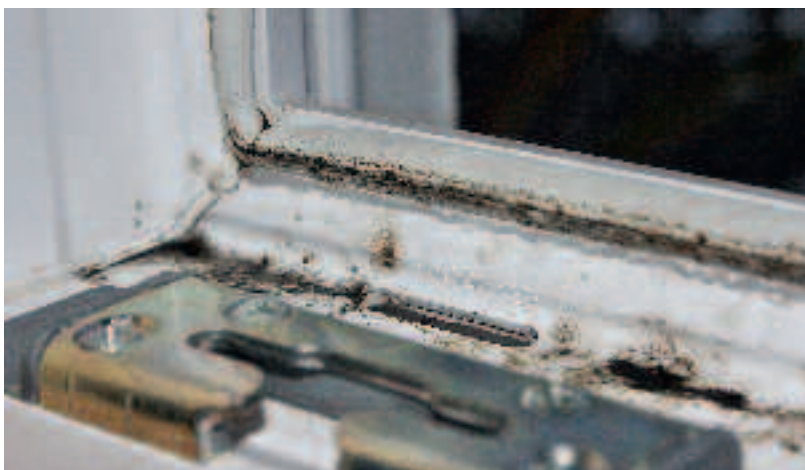
**Kunststofffenster** mit innerer Überschlagsdichtung. Bereits kleinste Fugen an der Drehkipp-Schere reichten aus, um diesen Schaden entstehen zu lassen. Die relative Luftfeuchtigkeit im Haus betrug bei plus 21 Grad Celsius Zimmertemperatur 41 Prozent.

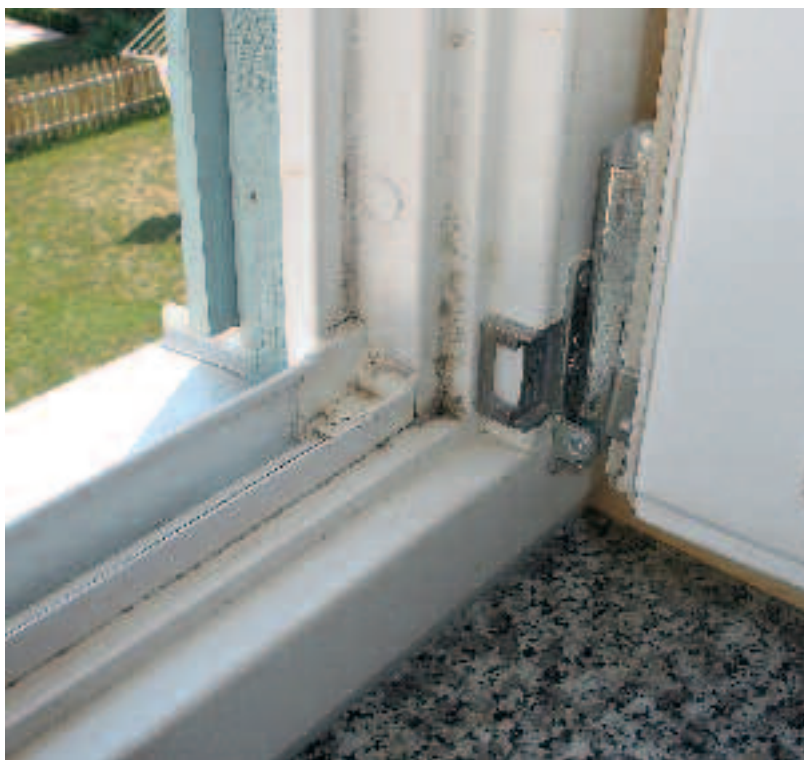
*Immer häufiger treten in dichten Gebäuden an Fenstern Schimmelpilzschäden im Dichtungsfalz auf.*

**Antwort:** Die Ursache des Kondensatausfalls bei diesem Fenstertyp ist in erster Linie der nicht abgeführte Dampfpartialdruck innerhalb des Gebäudes. Dieser drückt Raumluft in kleinste Fugen am Fenster, so dass der Taupunkt unterschritten wird und Kondensat entstehen kann.

EN 68121 (Holzfensterprofile) übererfüllt. Als zusätzliche Maßnahme können die Fenster auf Fugen und Durchdringungen untersucht und, wenn technisch möglich, abgedichtet werden. Dies sind jedoch Arbeiten, die über die Anforderungen an die Fenster hinausgehen. Nach eigener Erfahrung und gemäß Untersuchungen des Ift Rosenheim sind die Mängel durch Maßnahmen am Fenster nicht zu beheben. Dem Mangel ist vielmehr nur dann beizukommen, wenn die Raumluft durch ventilatorgestützte Lüftung abgeführt wird. Montiert der Fachmann indes zusätzliche Abdichtungsmaßnahmen am Fenster, ohne gleichzeitig eine Lüftungsanlage zu installieren, dann sucht sich der Dampfpartialdruck (Wasserdampfteildruck) nur eine andere Öffnung im Haus, durch die er eindringen kann. Kondensat in schwieriger kontrollierbaren Bereichen wäre die Folge. Eine Lüftungsanlage ist gefordert.
